## مروری بر رفتار سد خاکی تحت حرکات زلزله

# An Overview of Earth Dam behavior Under Earthquake Movements

*In this review article, we examine the behavior of earthen dams under earthquake movements. Earthen dams perform satisfactorily when exposed to strong earthquakes. Their performance is usually related to the nature of the soil used for the structure. Most well-constructed earthen dams can significantly vibrate the earthquake without damaging effects. Dams made of compacted clay materials on clay foundations or bedrock withstood strong ground movement. Compared to older embankments built on sandy materials or of sand or silt with inefficient density and tailings dams, all of them showed almost some instances of failure, which was initially due to the liquefaction capability of these materials. They are considered a type of hydraulic structure in this period, and tailings dams are the most dangerous types of earth dams. The more accurate and durable equipment and tools are used during the construction and operation of the dam, the minor deformation is created in the dam, and the more controllable it becomes. Utilizing up-to-date knowledge and benefiting from the construction an

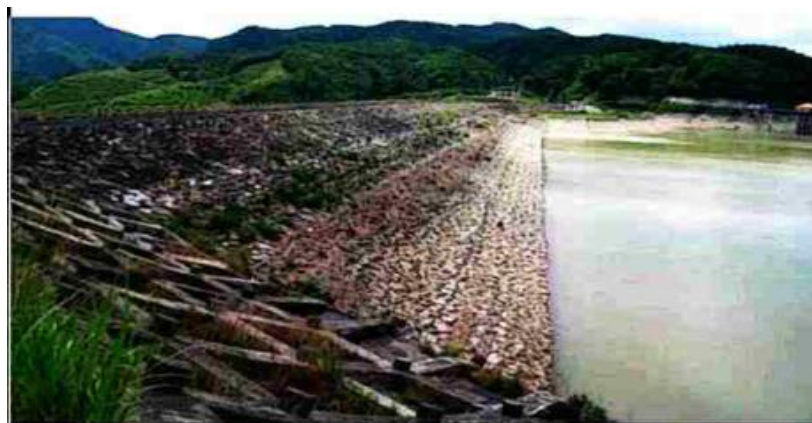
شکل ۱: نمایی از سدخاکی از سمت تکیه گاه چپ (کایان و همکاران، ۲۰۰۸) [۱۸].

این سد ۷۴ متر ارتفاع و از نوع سنگریزه ای است. شیب بالادست این سد ۱ به ۲/۷ و شیب پایین دست ۲ به ۱ است (شکل ۱). طبق گزارش اماچی و تاهارا در سال ۲۰۰۱، تاج این سد ۱۰ متر عرض و ۴۱۴ متر طول دارد. حجم مخزن این سد ۳/۰۵ میلیون مترمکعب است. این سد بر روی صخره سنگی بنا شده است. ساخت مخزن سد در سال ۱۹۹۱ به اتمام رسید. فعالیت این سد در سال ۱۹۹۸ آغاز گردید. این سد بر روی رود نی هازاما در میاگی بنا نهاده شده و قدرت نگهداری ۱۴۱۳۹ میلیون مترمکعب آب را در خود دارد. اهداف اجرای مخزن کنترل سیلاب، تولید نیروی برق آبی و آبیاری و زهکشی بوده اند. وزارت کشاورزی، جنگل بانی و شیلات صاحب این سد است. (اماچی و تاهارا، ۲۰۰۱)

پوسته بالادست بین ۲۴ تا ۴۳ میلیمتر به سمت مخزن تغییر شکل جانبی داده بود. برخلاف تغییر شکل هیچ اثر ظاهری از خسارت در سنگهای جایگذاری شده در اطراف بالادست و پایین دست مخزن دیده نمیشد (به شکل ۱ نگاه کنید). در بازرسی گالری زیرین هسته غیرقابل نفوذ، حدود ۱ لیتر بر دقیقه نشت آب از ترک کوچک سقف و مرز مابین دیوار بالادست و انحرافی و بازشدگی کوچک ناشی از زلزله در محل اتصال بلوک های گالری دیده شده است. پیش از زمین لرزه گالری کاملاً خشک بوده است. میزان نشت اندازه گیری شده بعد از زلزله کاهش داده شد همان طور که معمولاً در دیگر سدهای زلزله زده اتفاق افتاده بود. اهاماچی در سال ۲۰۱۱، اطلاعات حرکات قوی زلزله ناشی از شوک اصلی و اطلاعات به دست آمده شامل ۱۸۵ پس لرزه را تجزیه و تحلیل کرده است. نتایج بدست آمده نشان داده است که کرنش های بزرگ ناشی از قوی ترین جابجایی و سرعت برشی موج و مدول برشی مواد تشکیل

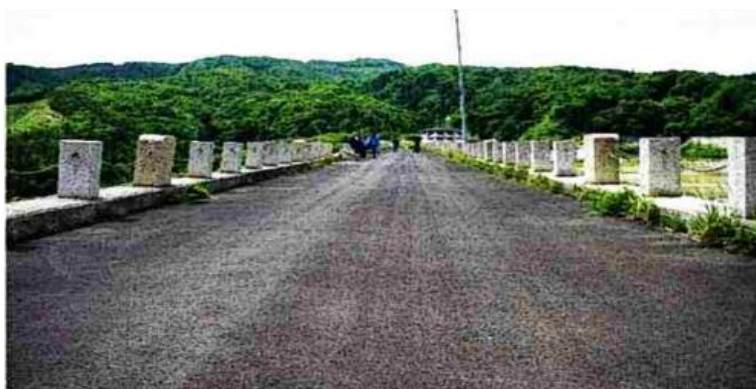
شکل ۲: نمایش تاج سد اراتوزاوا و شکست و انحراف ها آثار تاریخی (یاماگوچی و همکاران , 2008) [۱۹].

هسته رسی در طول محور سد تا ۴۰۰ میلیمتر و قشر سنگی حداکثر تا ۲۰۰ میلیمتر نشست نمودند. طبق گزارش تانی و همکارانش در سال ۲۰۰۸، جاده دسترسی روی تاج با ستون های گرانیتی که در پایه های خود توسط میلگرد های کوچک به هم یافته شده اند تشکیل شده است. همانطور که در شکل ۲ دیده می شود، نحوه قرارگیری پوسته سنگریزه ای و هسته موجب گردش کلی به سمت داخل در جهت خط میانی سد بوده است. با توجه به شکل ۳، برخی از ستون ها به صورت نامنظم و بدون قاعده مشخصی دچار شکست شده اند. پله های ۲۰۰ میلیمتری در سرریز ثابت باقی مانده اند . [۳۵] (تانی و همکاران , ۲۰۰۸)

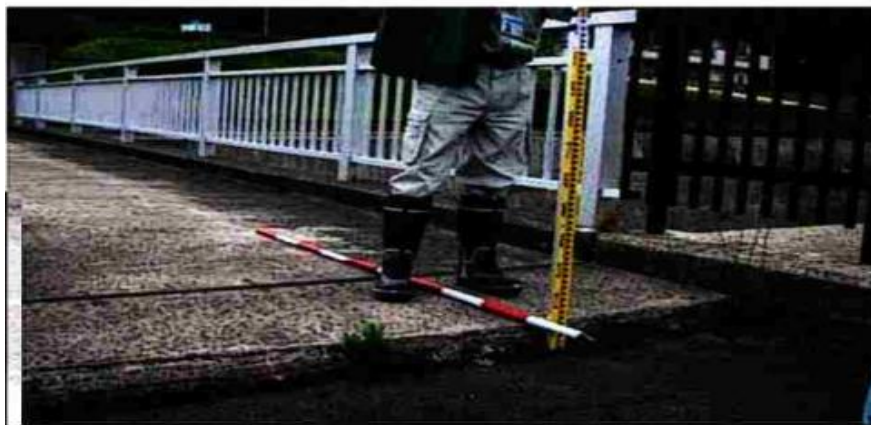
شکل ۳: ۱۰ سانتی متر نشست خاکریز در سرریز سد اراتوزاوا (تانی و همکاران، ۲۰۰۸).

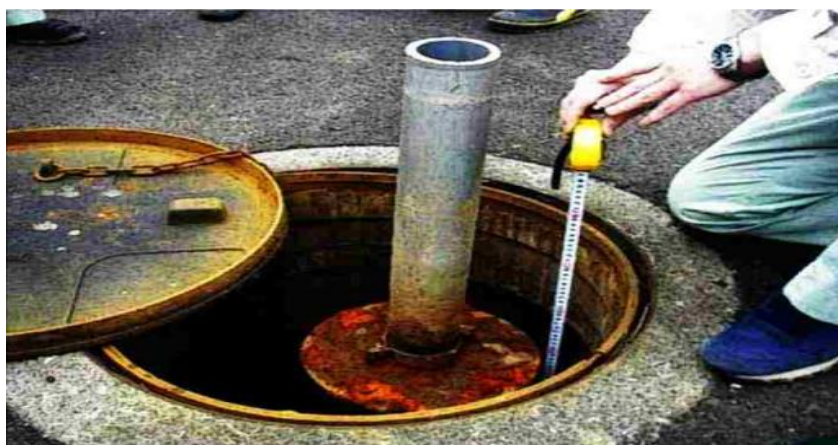
شکل ۴: دستگاه نشست سنج (یاماگوچی و همکاران، ۲۰۰۸) [۳۵].

در شکل شماره ۴، نحوه نشست هسته که در بالای لوله یکی از دستگاه های اندازه گیری نشست استفاده شده در یکی از متهولهای نزدیک به مرکز تاج سد را نشان می دهد. طبق گزارش یاماگوچی و همکارانش در سال ۲۰۰۸، همانطور که در شکل نشان داده شده است لوله مربوطه حدود ۲۷ سانتی متر از تاج سد بالاتر آمده است. لوله نیز تقریباً حدود ۱۳ سانتی متر به علت نشست دینامیکی در تاج به سمت پایین کشیده شده است و در غیر این صورت از سطح تاج جدا می شد. این رخداد باعث می شود که لوله از داخل پوشش منهول خارج شود، لوله ها حلقوی ۵ متری و دستگاه ها به اندازه ۷۴ متر در راستای ارتفاع سد امتداد داشتند. [۳۵]. (یاماگوچی و همکاران، ۲۰۰۸).

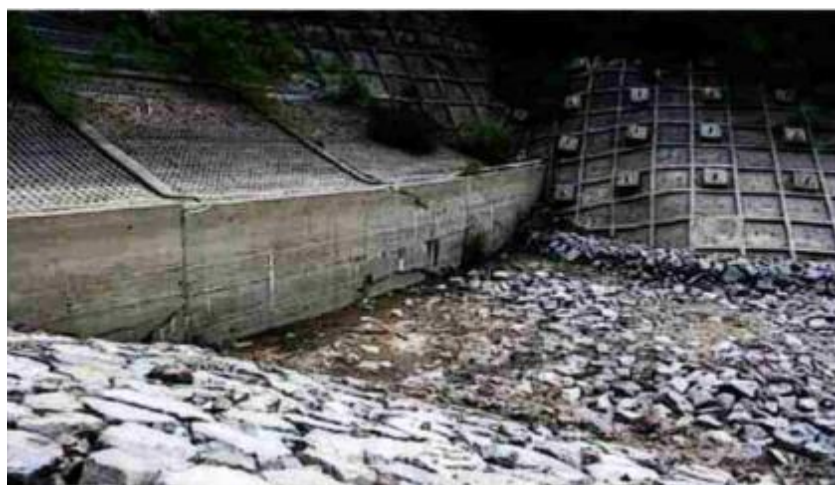
شکل ۵: ترک های دیوار حائل سرریز سد اراتوزاوا (کایان و همکارانش در سال ۲۰۰۸) [۱۸].

ترک جزئی در دیوار نگهدارنده به عنوان جزئی از سرریز در شکل ۵ نمایش داده شده است. این ترک در نتیجه لرزه های زمین لرزه می باشد. بر مبنی گزارش کایان و همکارانش در سال ۲۰۰۸، در شکل ۶ محلهایی از جاده را که خسارت دیده است نشان می دهد که در راستای ترکها هستند و این ترکها فقط آسیب های وارده به متعلقات سازه را نشان می دهند. (کایان و همکاران . ۲۰۰۸).

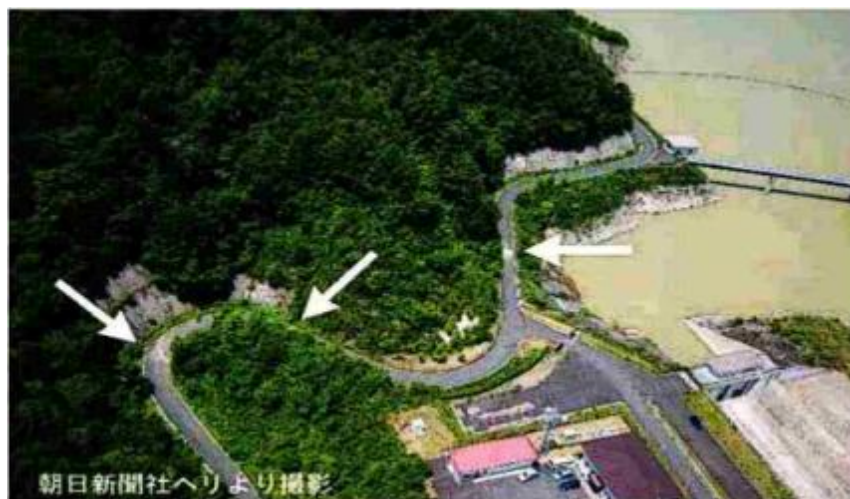
شکل ۶: عکس هوایی سه حوزه ترک خوردگی در جاده را نشان می دهد. ترک خوردگی دیوار سرریز که در شکل ۵ نشان داده شده است در زیر فلش سمت راست رخ داده است. (کایان و همکاران ، ۲۰۰۸) [۱۸].

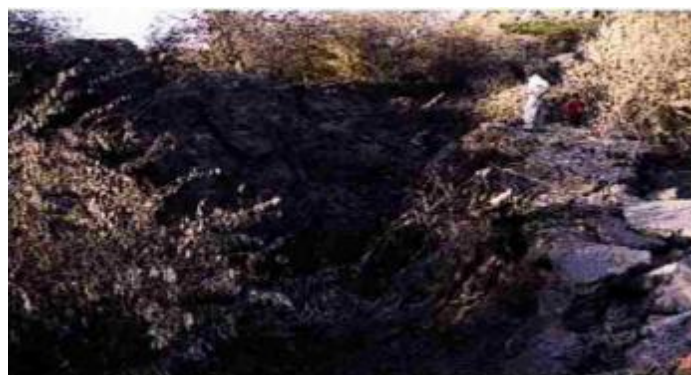
شکل ۱۰: یک ترک طولی بزرگ، تقریباً ۱۰ متری که در نزدیکی تاج سد چانگ دیده شده است. (پاتل و براهمایهات , ۲۰۰۳) [۴۰].

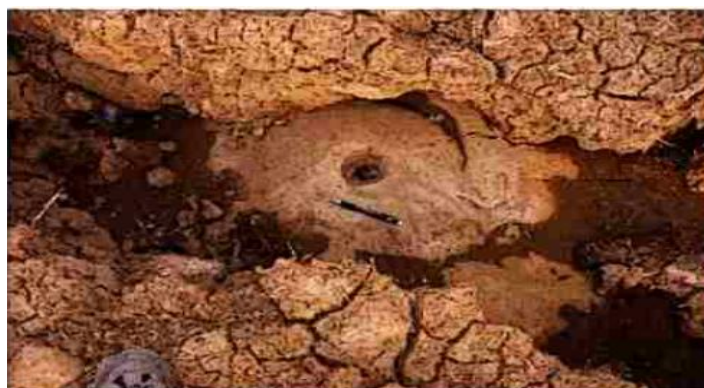
شکل ۱۱: جوشش ماسه ای مشاهده شده در مخزن سد چانگ در نزدیکی پنجه سد (پاتل و براهمایهات , ۲۰۰۳) [۴۰].

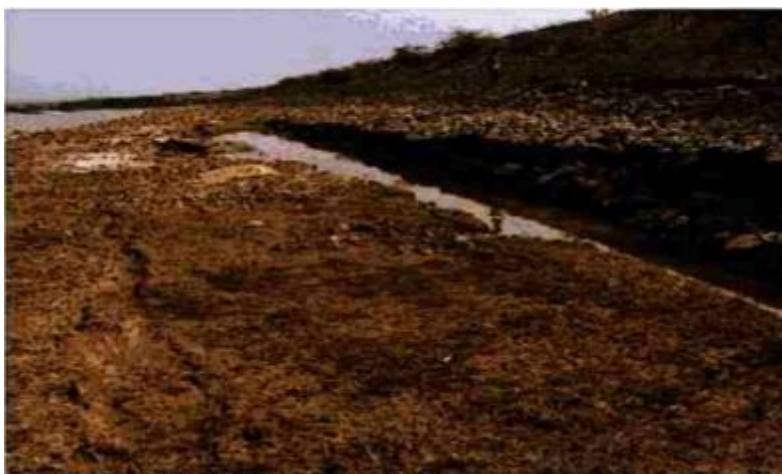
شکل ۱۳: رانش جانبی در نزدیکی پنجه سد تاپار (براهمایهات و جوداو، ۲۰۰۳) [۴۰].

روانگرایی شده بود که با پوشش ماسه ای و جداسدگی جانی نزدیک پنجه بالا است دچار شد که در شکل ۱۳ نشان داده شده است. نشست در تاج به حدود ۱۵۰ متر بود و حرکات در سمت بالا است وجود داشت [۴۰]. (براهمایهات و جوداو، ۲۰۰۳).

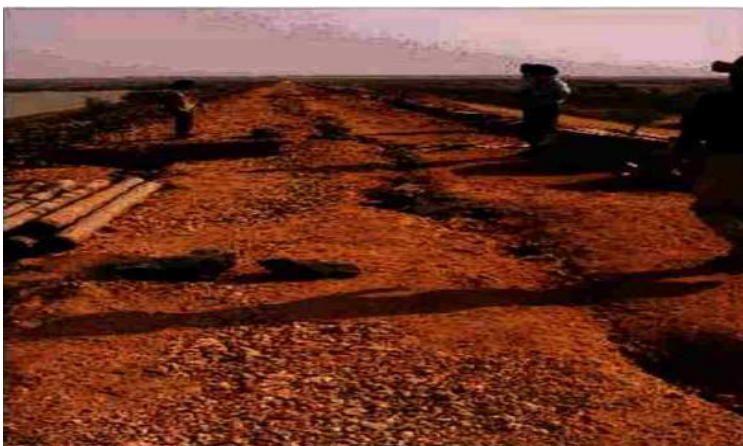
شکل ۱۴: ترکهای طولی در امتداد تاج سد تاپار به عمق ۳ متر [۳۷] و

طبق گزارش سینگ و همکارانش در سال ۲۰۰۵، ترک های طولی در امتداد تاج به عمق ۳ متر اتفاق افتاد (شکل ۱۴) و ترک هایی هم در قسمت برم ها (شیب شکن ها) در قسمت بالا دست رخ داده بود. طبق گزارش براهمایهات و جوداو در سال ۲۰۰۳، اغلب سدها خسارت در مقطع میانی دره تمرکز داشت و در جایی که عملاً سد آسیبی ندیده بود، روانگرایی در نزدیکی تکیه گاه ها وجود نداشت. طبق گزارش کرینیتزسکی و هاینز در سال ۲۰۰۲، همانطور که در شکل ۱۵ دیده می شود، دیوار سرریز بر روی سازه بنایی غیر مسلح بنا شده بود و هیچ آسیبی ندیده بود. به هر حال قسمت بالایی برج کنترل گسیخته شد و برج همچنین به نظر کج شده که نشان دهنده این بود که مصالح فونداسیون مقاومتشان را از دست داده بودند. به هر حال قسمت های ترک خورده در تاج سد حفاری شده و مجدداً با خاک غیر قابل نفوذ کوبیده شده و تعمیر شدند. قسمت های تخریب شده در شیب بالادست هم برداشته شده و مجدداً با خاک کوبیده شدند. یک لایه به ضخامت یک متر هم در برهما (شیب شکن ها) در هردو شیب کوبیده شد. تمامی جزئیات تعمیرات ذکر شده توسط براهمایهات و جاداو در سال ۲۰۰۳ گزارش گردید [۴۰-۴۵]. (کرینیتزسکی و هاینز، ۲۰۰۲. براهمایهات و جوداو، ۲۰۰۳. سینگ و همکاران، ۲۰۰۵)

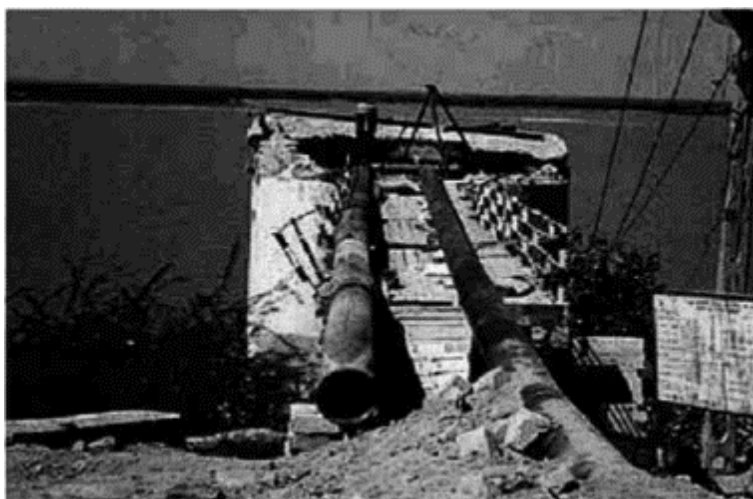
شکل ۱۵: خسارت در سد تاپار [۳۷].

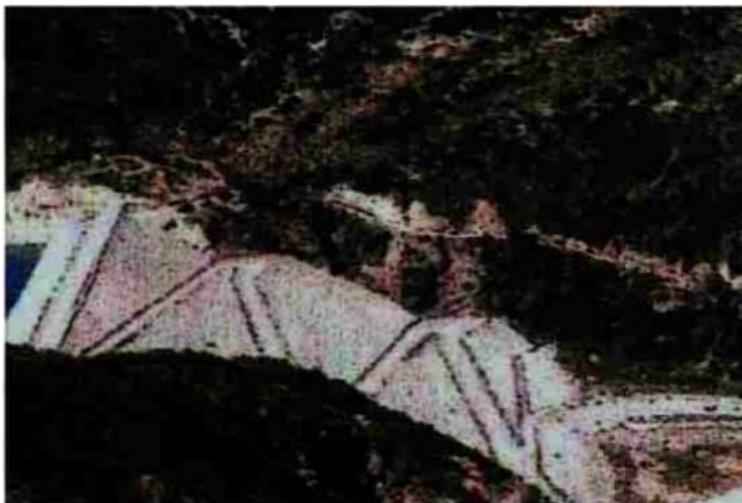
شکل ۱۵: شیب سمت راست و پایین دست سد کلبون در شیلی [۴۱].

یک سد خاکی با ۱۱۶ متر ارتفاع، ۵۵۰ متر طول و حجم ۱۳۰۸۷۰۰۰۰ متر مکعبی است که در شکل ۱۵ نشان داده شده است. یک هسته ماسه ای لای دار مایل و پوسته متراکم شده شنی دارد. فونداسیون رودخانه ای ۶۸ متر عمق دارد. یک آب بند بتنی برای کنترل نشست فونداسیون ساخته شده است. سد ۱۵۰۰ میلیون مترمکعب ذخیره آب در رودخانه مائول در ۳۰ کیلومتری شمال شرق شیلی مرکزی قرار دارد. از جمله اهداف این سد تامین آب آبیاری و همچنین تولید برق بوده است. سد در سال ۱۹۸۵ به اتمام رسیده بود. سه نهر کوچک پیرامون مخزن هستند. [۴۱]

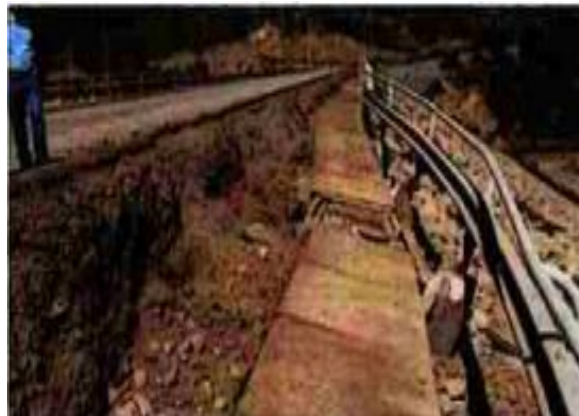
شکل ۱۶: کانال الکتریکی در شیب پایین دست در تاج سد کولبون [۲۲].

در این بخش گزارشات نوگوارا در سال ۲۰۱۰ در رابطه با تمام اطلاعات از عملکرد زلزله است. سد ۱۸۳ کیلومتر از مرکز زلزله و شکستگی گسل فاصله داشت. شتاب سنج در تونل سنگی حداکثر شتاب افقی را ۰/۳۷۱ گرم ثبت کرد. حداکثر شتاب عمودی ۰/۵۰٪ بیشتر از حداکثر شتاب افقی بود. یک کانال الکتریکی در مجاورت لبه پایین دست تاج حداکثر ۲ متر افقی و تقریباً یک متر عمودی جابجا شد که در شکل ۱۶ دیده می شود. اما شیب سنج در قسمت پایین دست تغییر شکلی برای زلزله نشان نداد. خاکریز مقداری جزئی نشست و جابجایی متحمل شد اما بیشتر از ۱۰ سانتی متر نبود. ترک های عرضی در طول تاج و در مجاورت هردو تکیه گاه حدوداً یک سانتی متر ضخامت داشت. بعد از حفاری هم در عمق ۳ متری ترکها ناپدید شدند. در پیرومترهای کاساگراند هم تغییراتی در هردو تکیه گاه وجود نداشت. پیرومترهای پنوماتیک هم در درون سد عمل نکردند [۲۲].

عملکرد سد کولبون در مقابل زلزله بزرگ به مقدار کافی بوده است. ترک های جانبی در کناره ها یک رخداد معمول در سدهای خاکریزی با کناره های با شیب تند در محدوده عمق آزاد بود. جابجایی کانال الکتریکی به نظر می رسد به دلیل شتاب زیاد در تاج سد بود. متاسفانه هیچ اندازه گیری از شتاب در دسترس نیست.

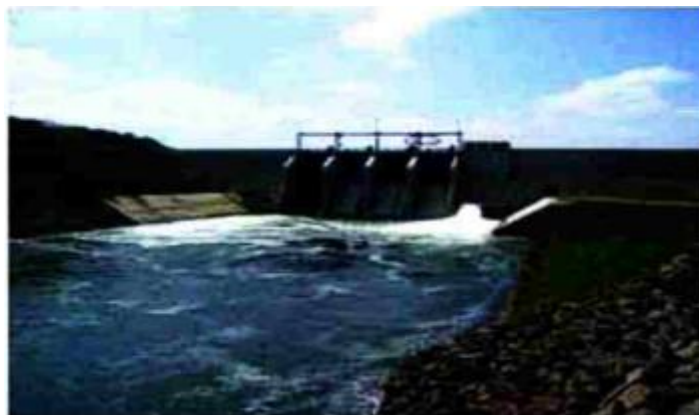
شکل ۱۸: سرریز در پایین دست سد کونونتو ویجو [۴۳].
